Klim Bjerg

Kulturmiljø nr. 65

Råstofudnyttelse

Kalkindvinding

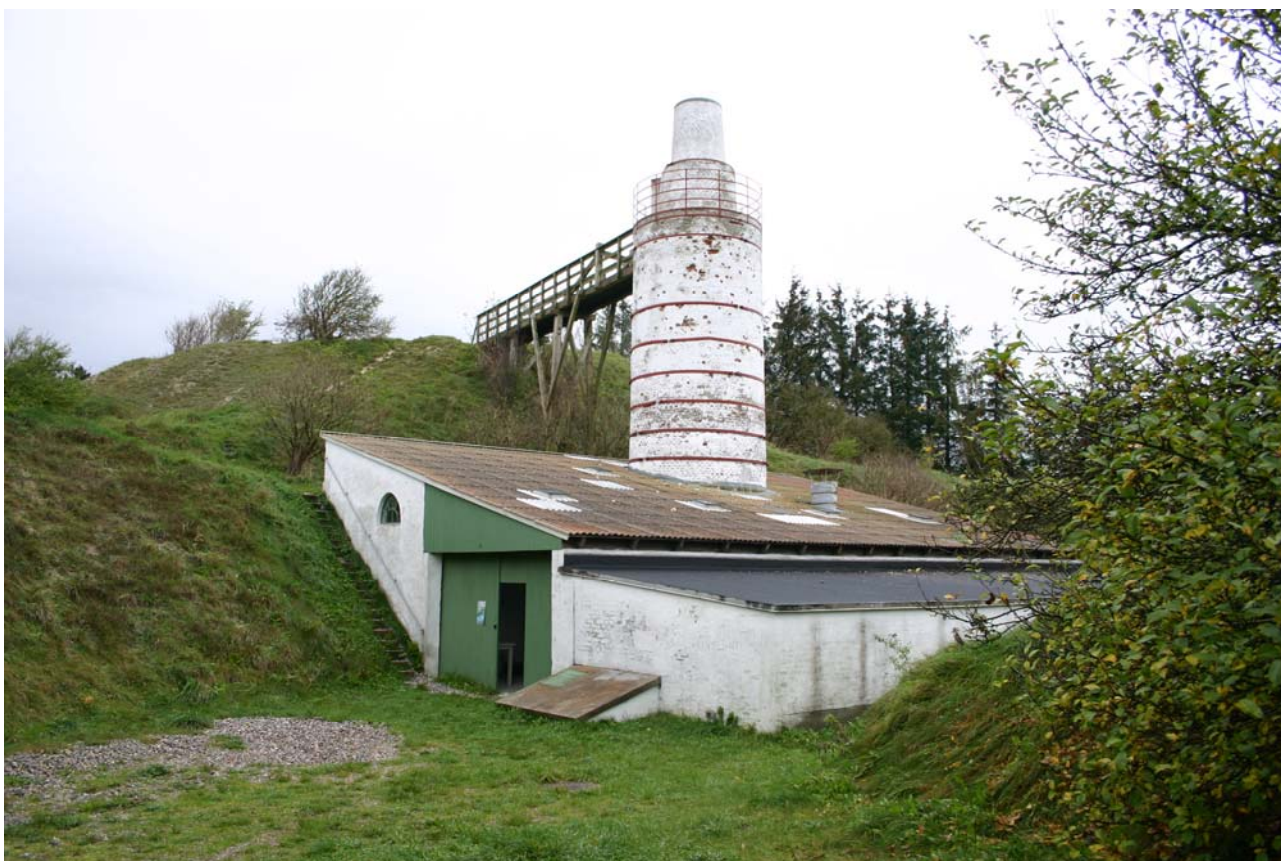
Selve bygningen med ovnen er bygget ind i skrænten. Morten Pedersen 2006.

Kalkovnen blev bygget i 1943, og den var en nyskabelse inden for kalkbrænding i Han Herred. Tidligere opførte man lave firkantede ovne, der var beregnet på en periodevis drift. Klim Kalkovn blev bygget som en skaktovn, beregnet på at man brændte i lange perioder, kun afbrudt af nødvendig nedkøling for at kunne udskifte defekte dele m.v.

Det var 3 mand, der stod for driften – én i kalkbruddet, én ved ovnens top, hvor kalken blev slået i mindre stykker, og én inde i bygningen til at holde ilden ved lige og skovle den brændte kalk ud i bunden af ovnen.

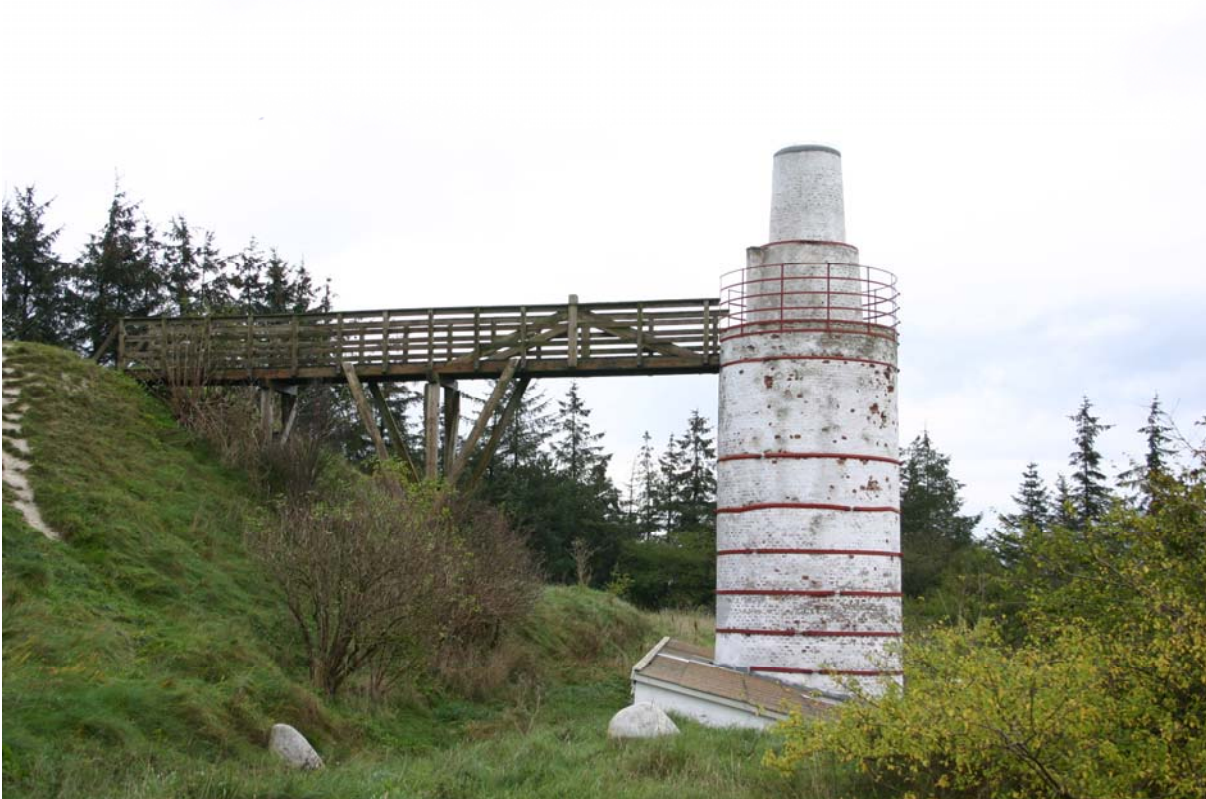
Ovnen er placeret neden for skrænten, så det var let at køre kalken hen til tårnet, hvor den blev knust i mindre stykker inden brændingen. Morten Pedersen 2006.

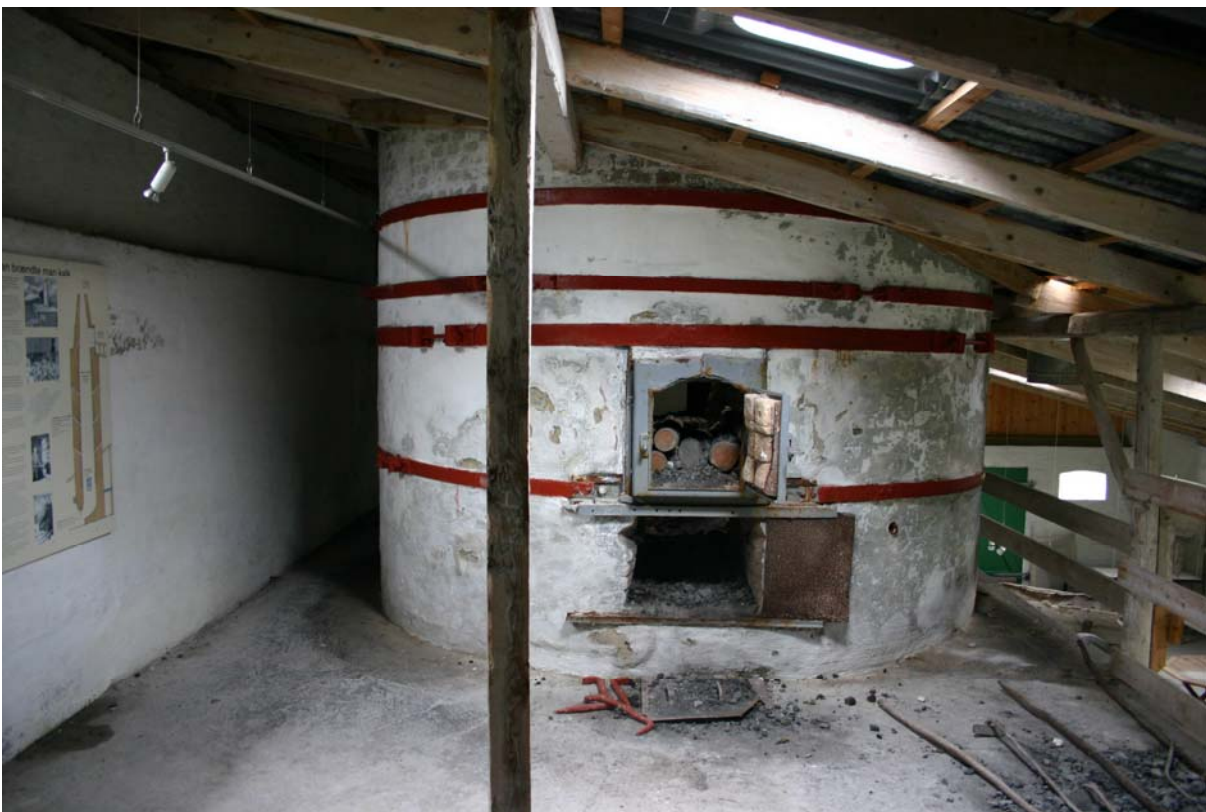
Ovnen set indefra. Morten Pedersen 2006.
